Foto 1 : celkový pohled na most C1 U 05 PK

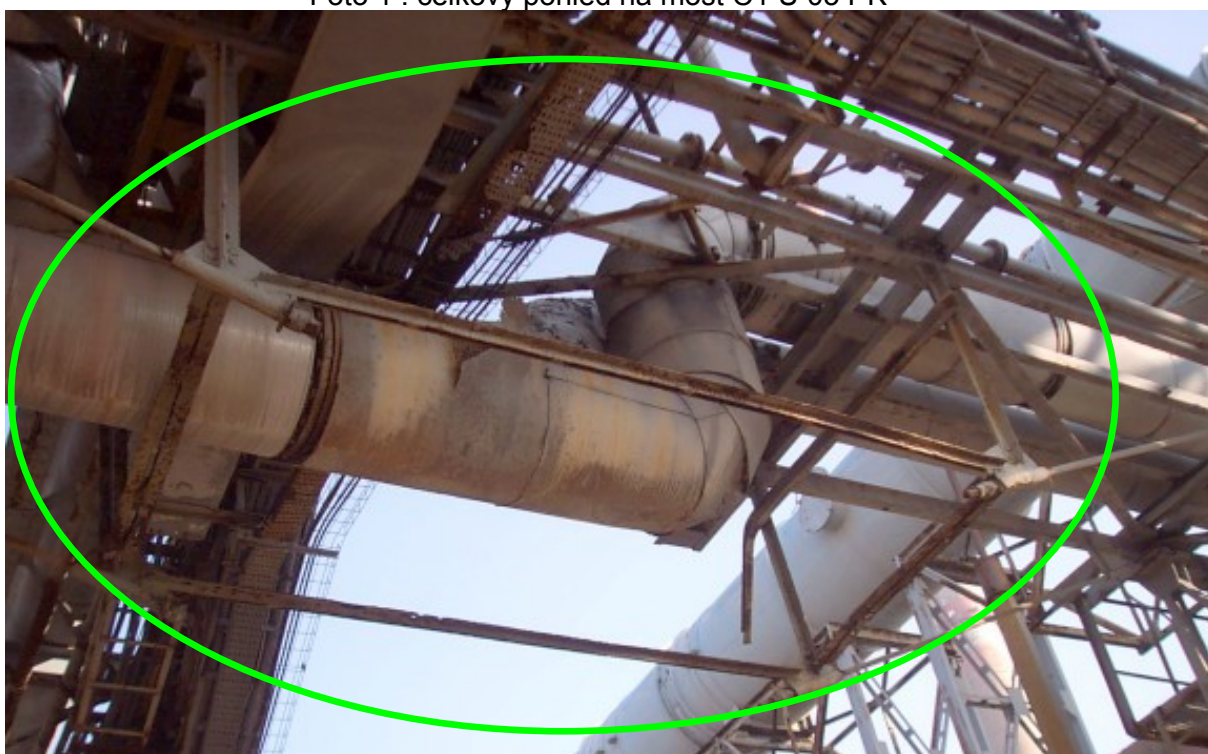
Foto 2 : korozi silně poškozené dolní ztužení lávky mezi sl. 1 - 2

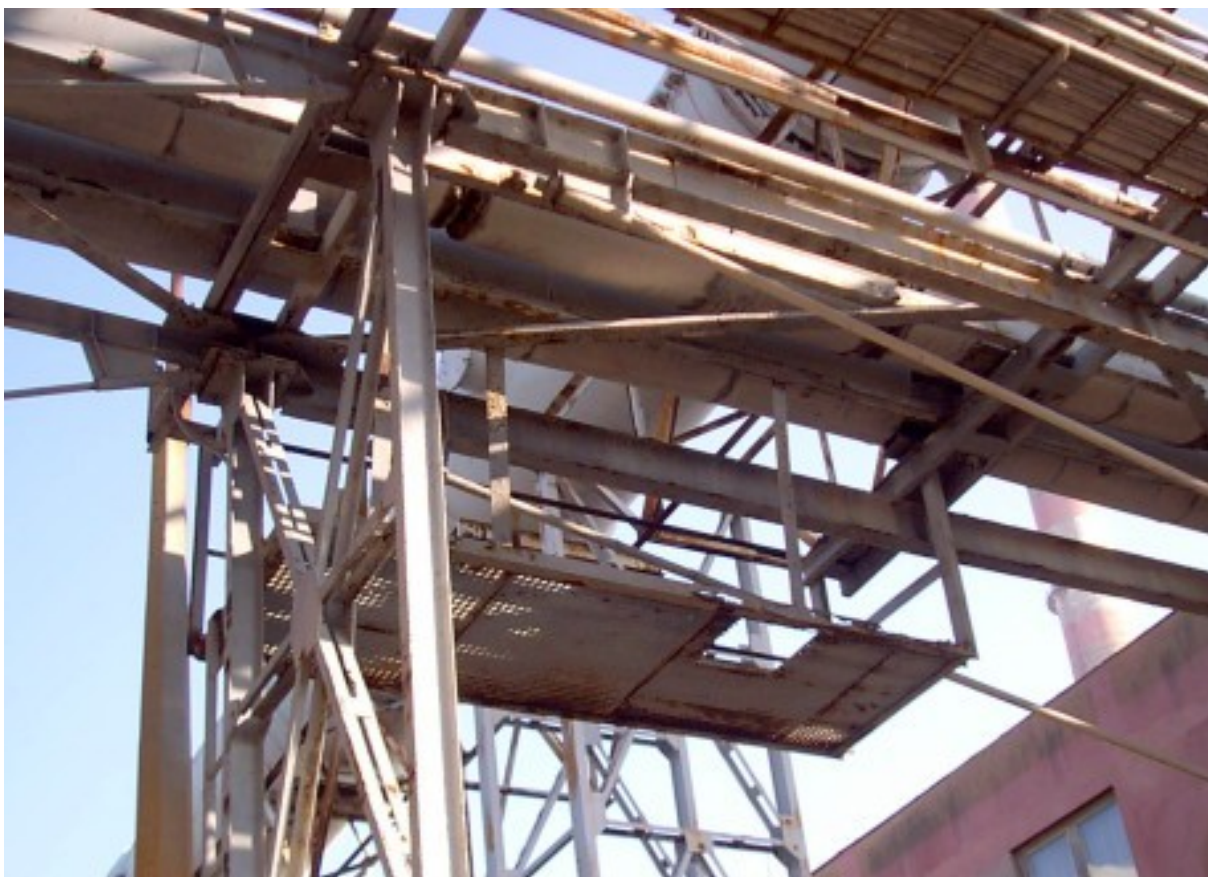
Foto 3 : nepoužívaná lávka u sloupu 2

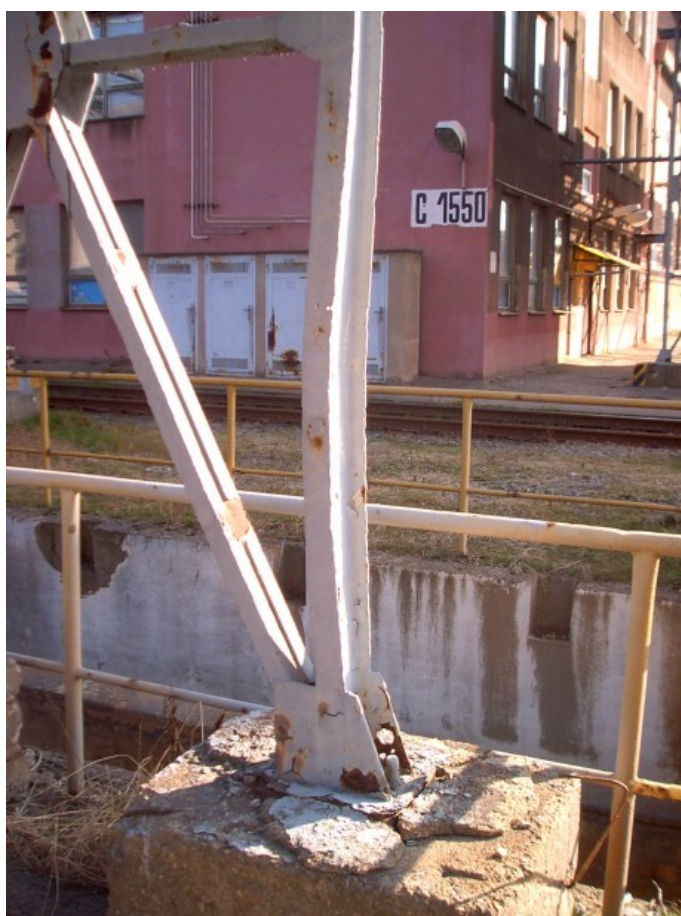
Foto 4 : pata sloupu č.2 – pravá deformovaná stojina

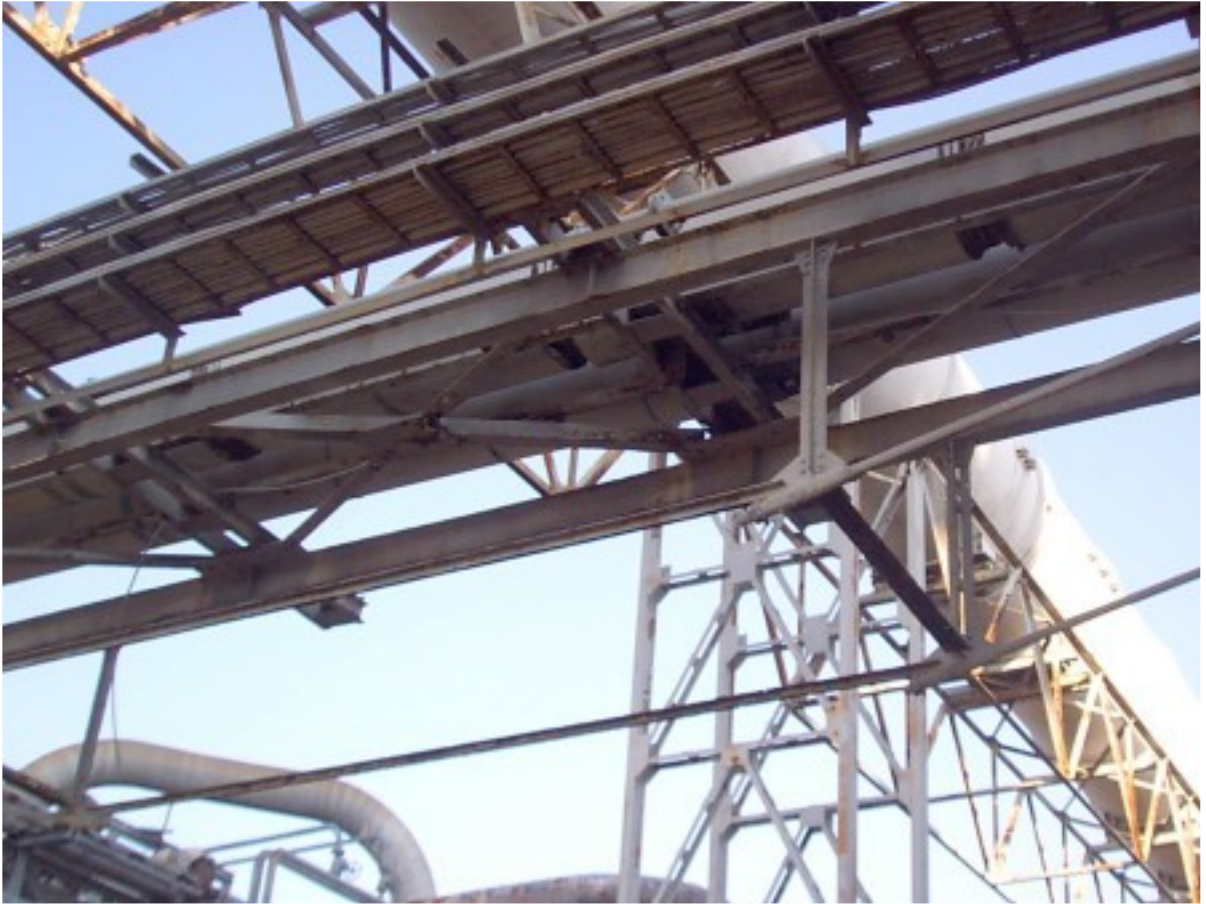
Foto 5 : korozí zeslabené dolní ztužení lávky mezi sloupy 2 - 3

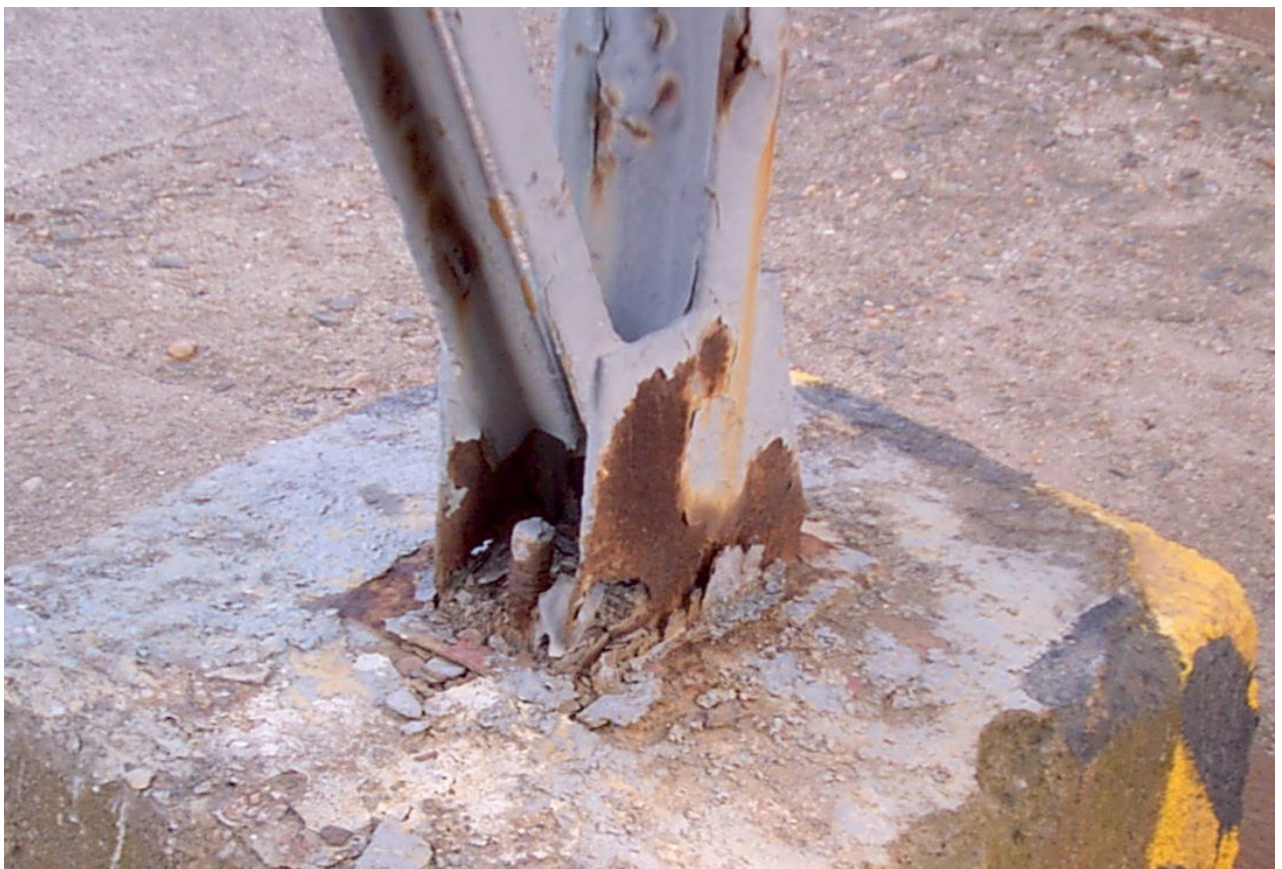
Foto 6 : prokorodované patní plechy stojiny sloupu č.3

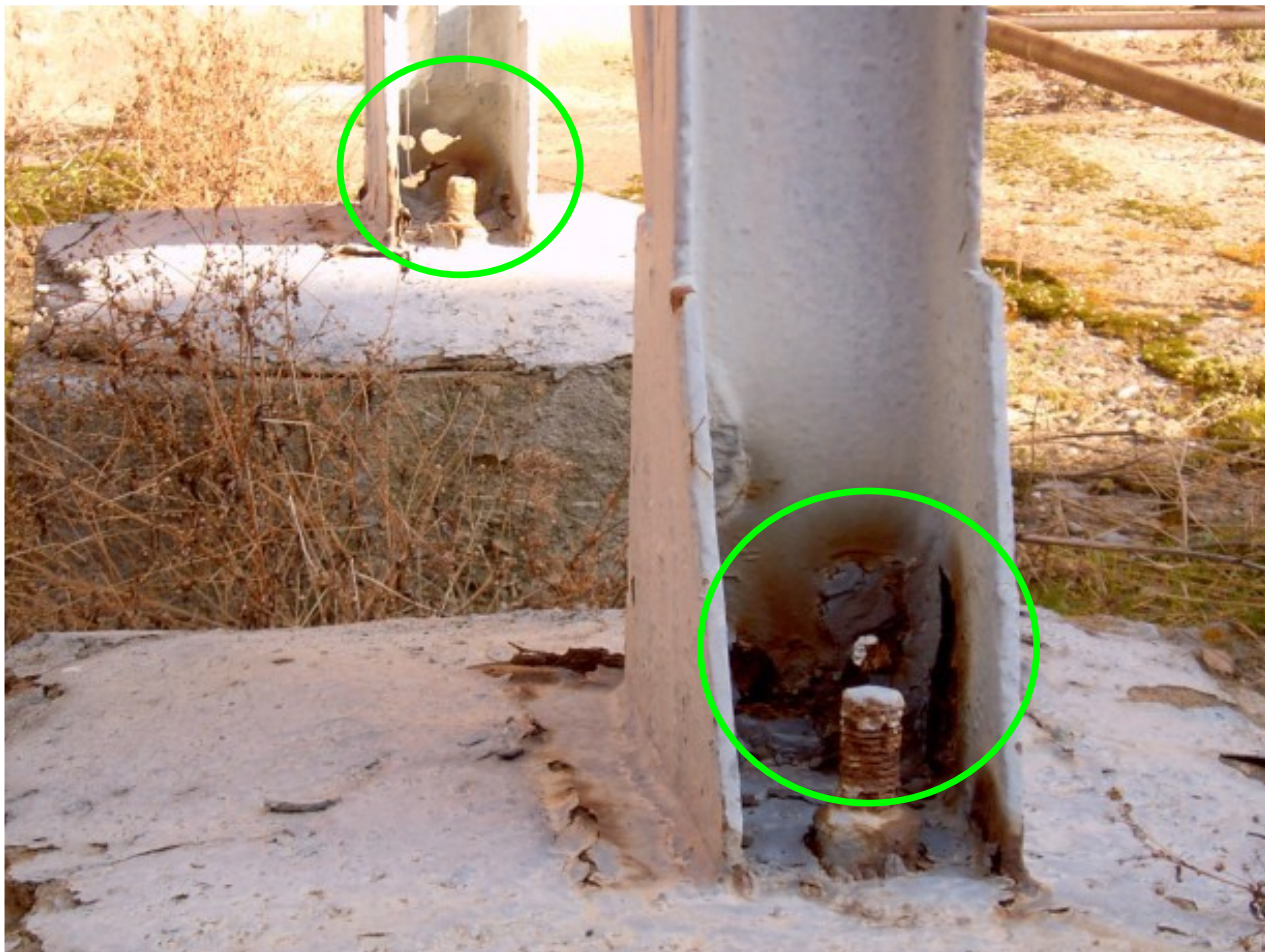
Foto 7 : prokorodované I stojiny sloupu 6 (obdobné i u sloupu 5)

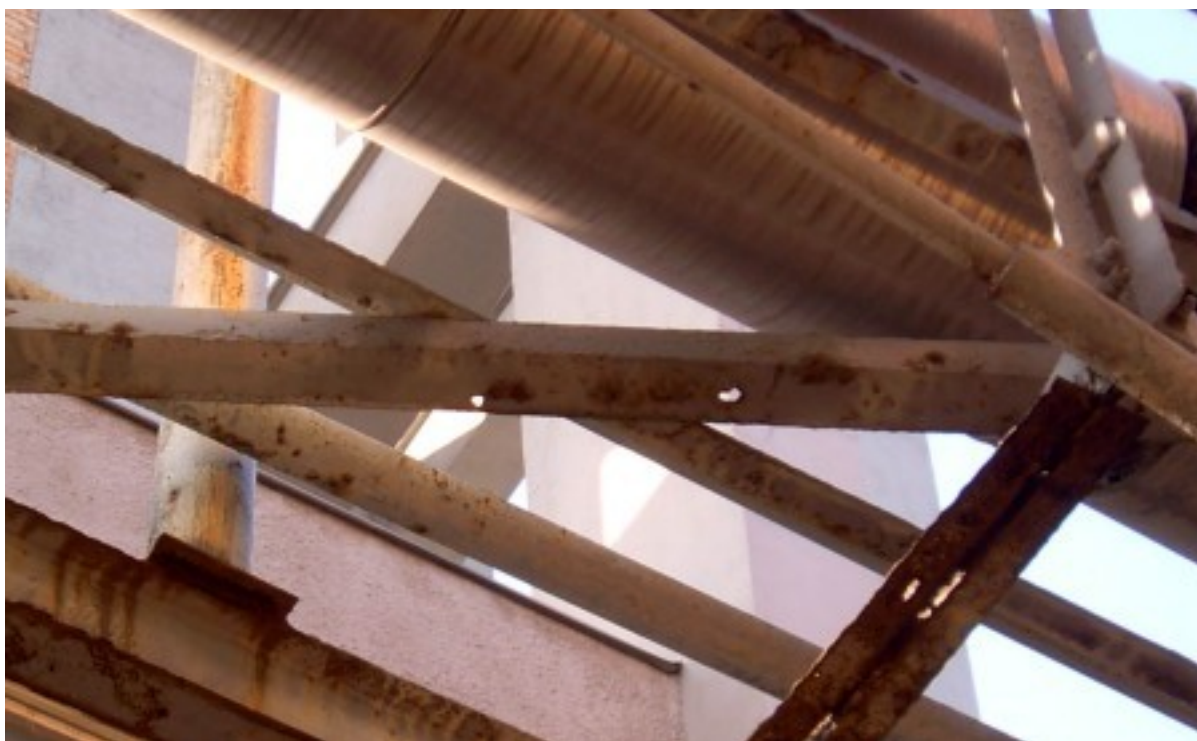
Foto 8 : lokální prokorodování L70 profilů zavětrování lávky mostu – nutné opravit přeplátováním

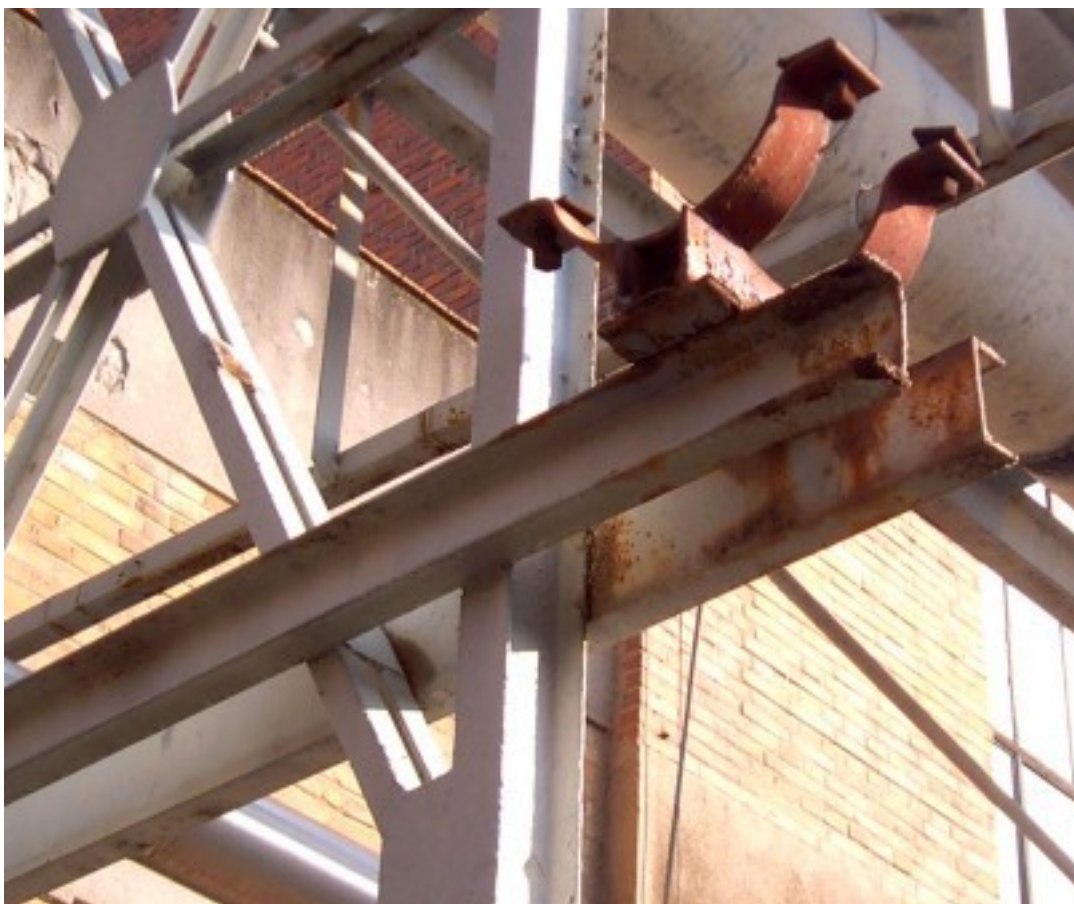
Foto 9 : nepoužívané potrubní uložení

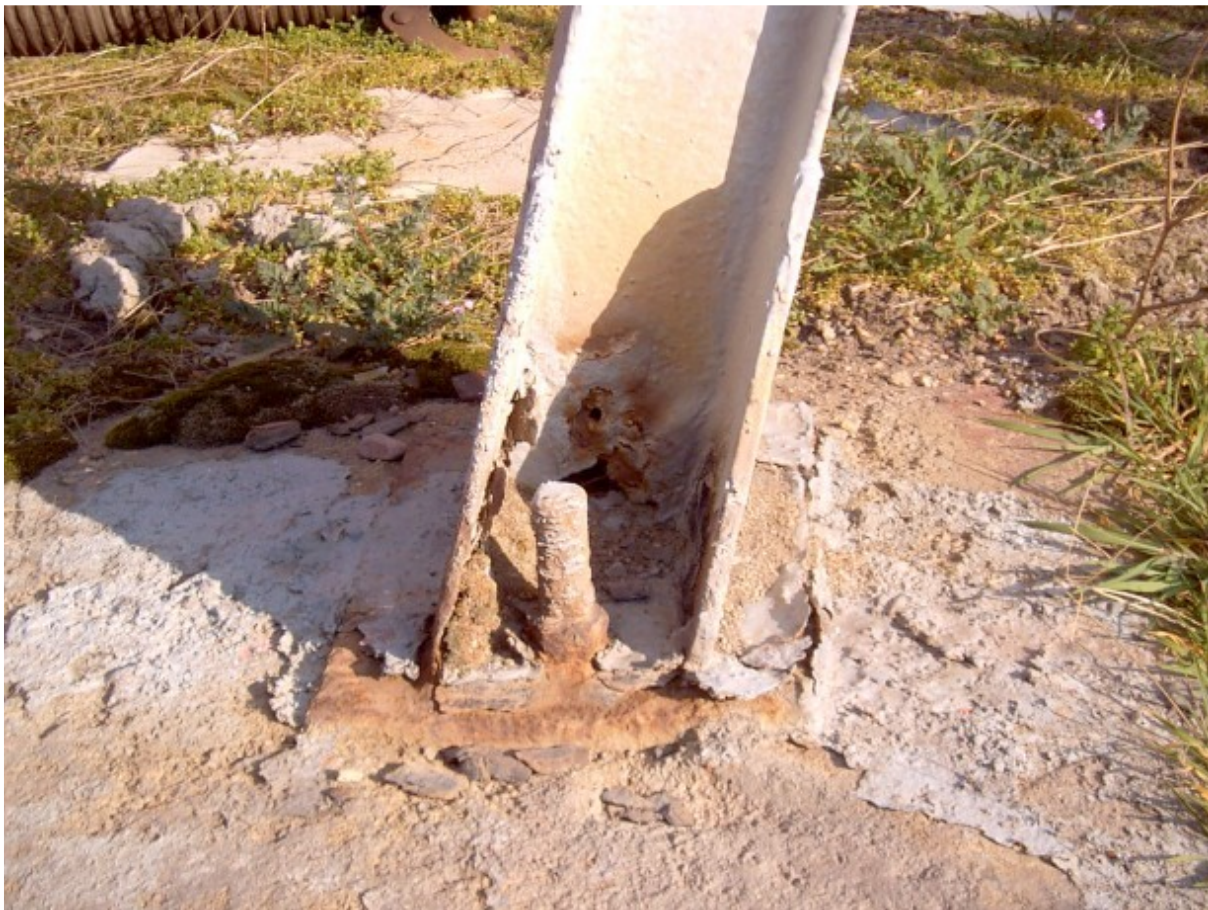
Foto 10 : prokorodovaná I stojina u sloupu 7

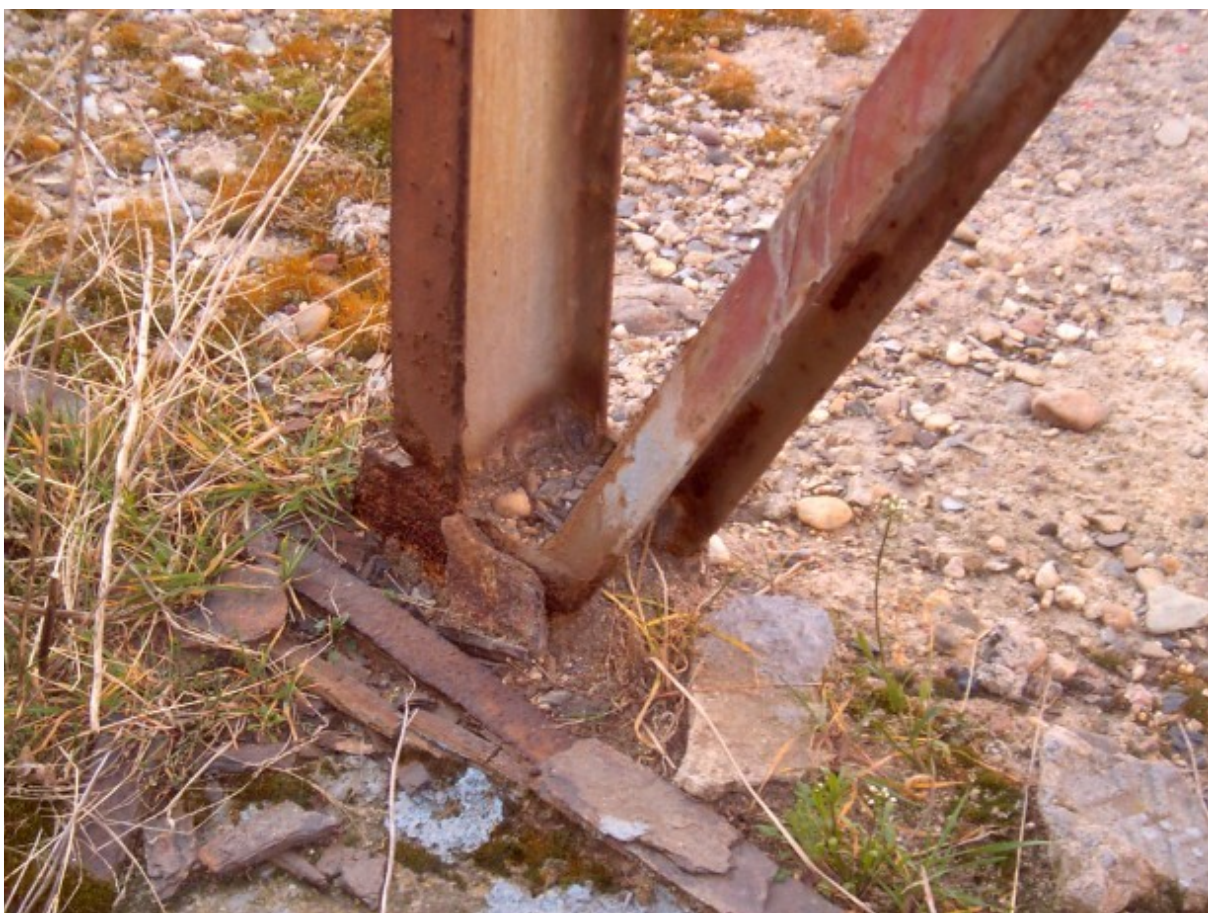
Foto 11 : zkorodovaná patní část sloupu 8

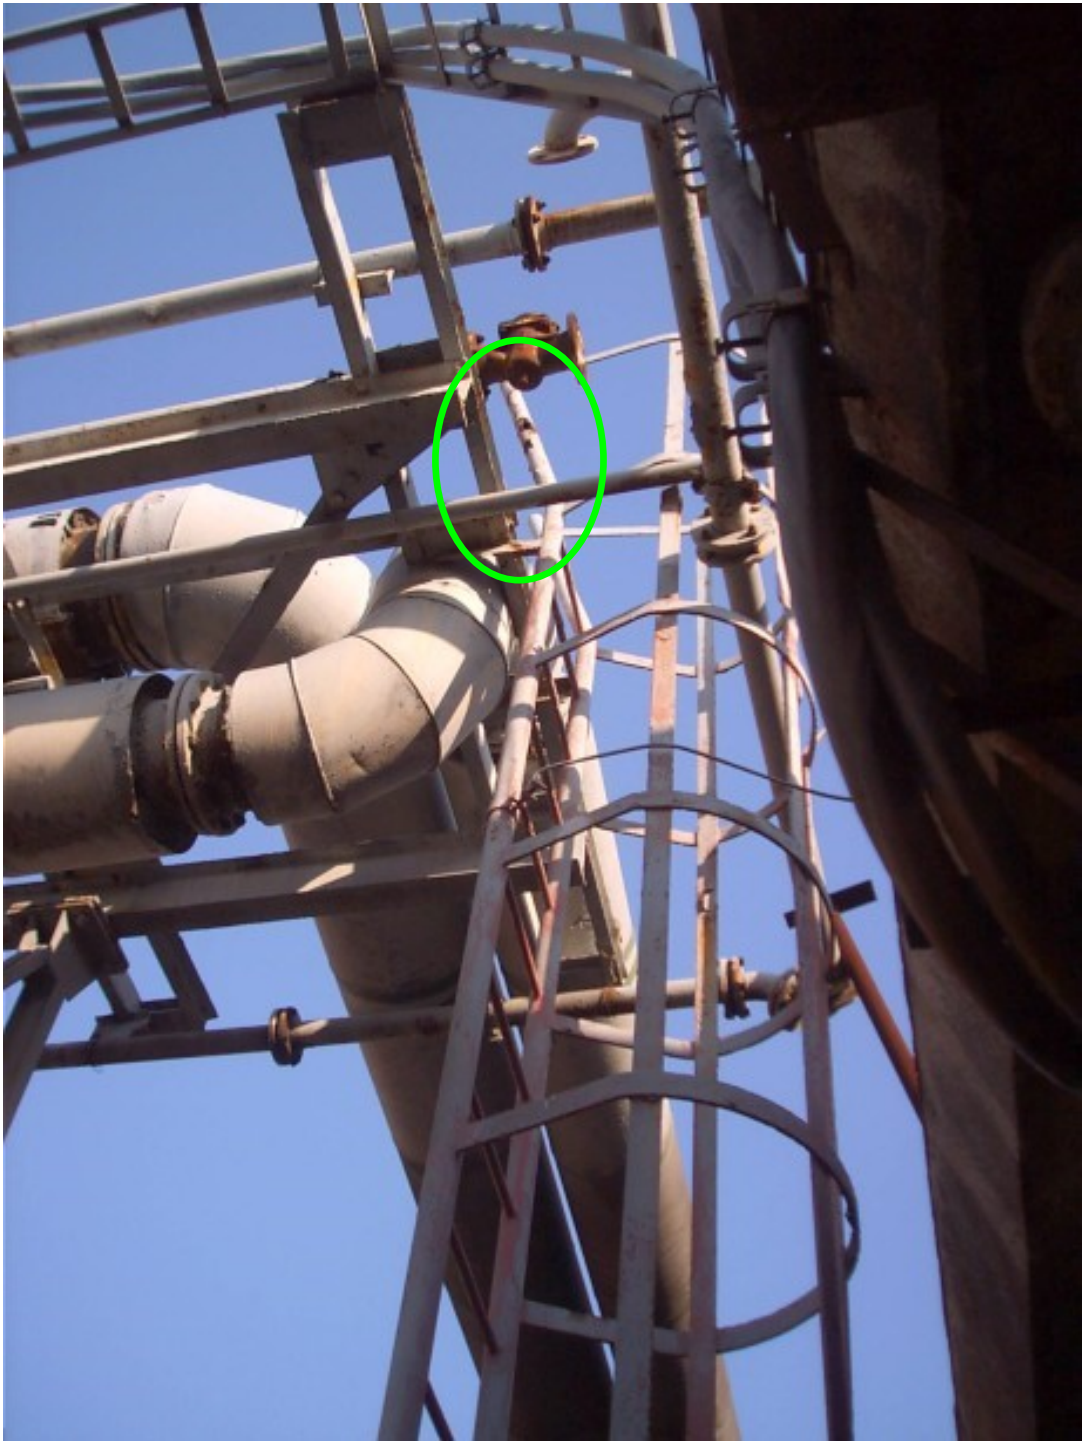
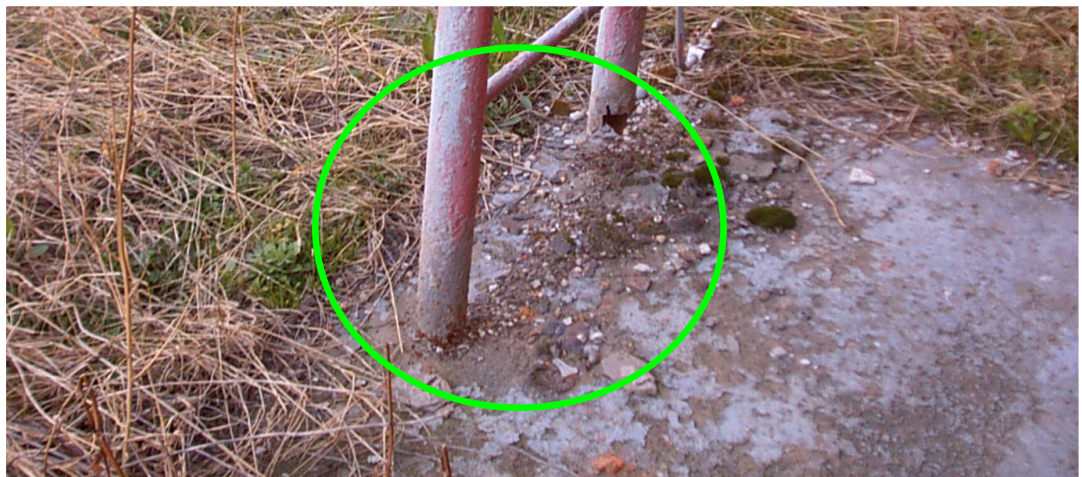
Foto 12 a 13 : v dolní a horní části viditelně prokorodovaný žebřík za sloupem 8
