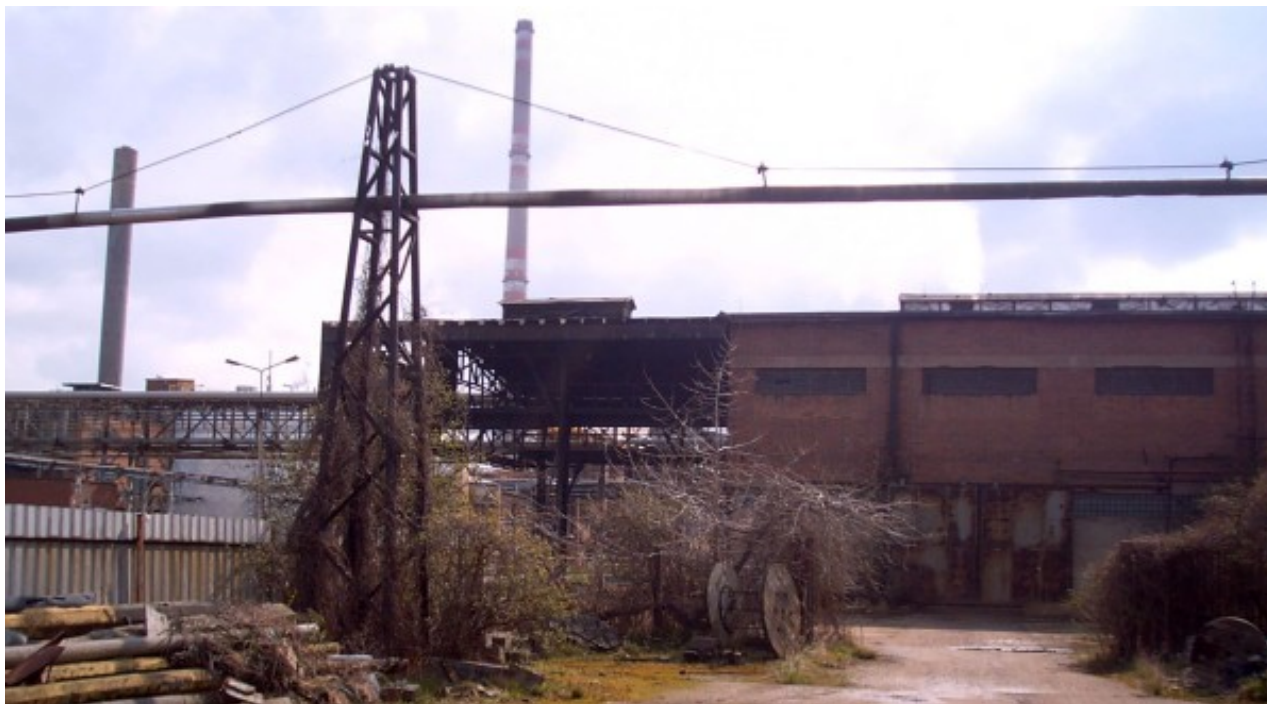
Foto 1 : celkový pohled na část mostu E2 U 02 PK s poškozeným sloupem

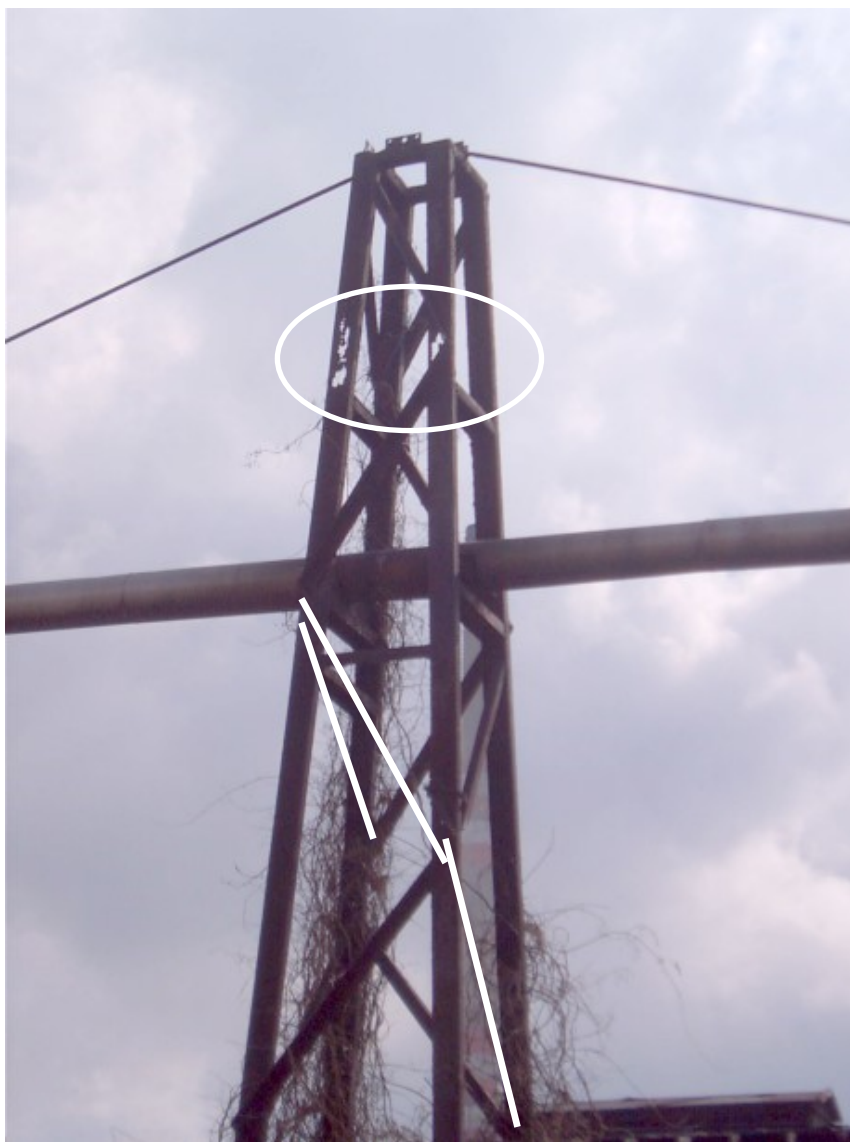
Foto 2 : korozí silně poškozené U stojiny na koruně sloupu 1, také chybí některé diagonály
