Foto 1 : celkový pohled na most E2 S 04 PK

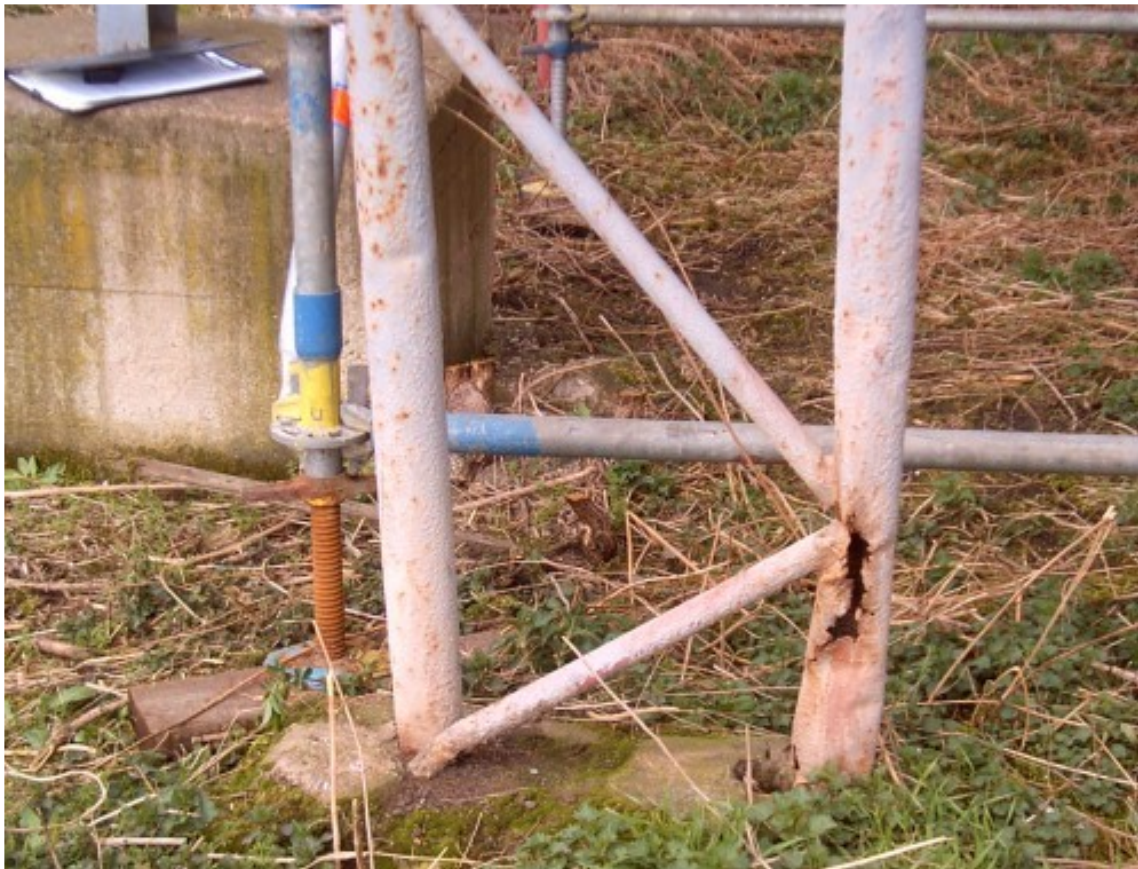
Foto 2 : korozí silně poškozené stojiny sloupu 7b pomocného mostu

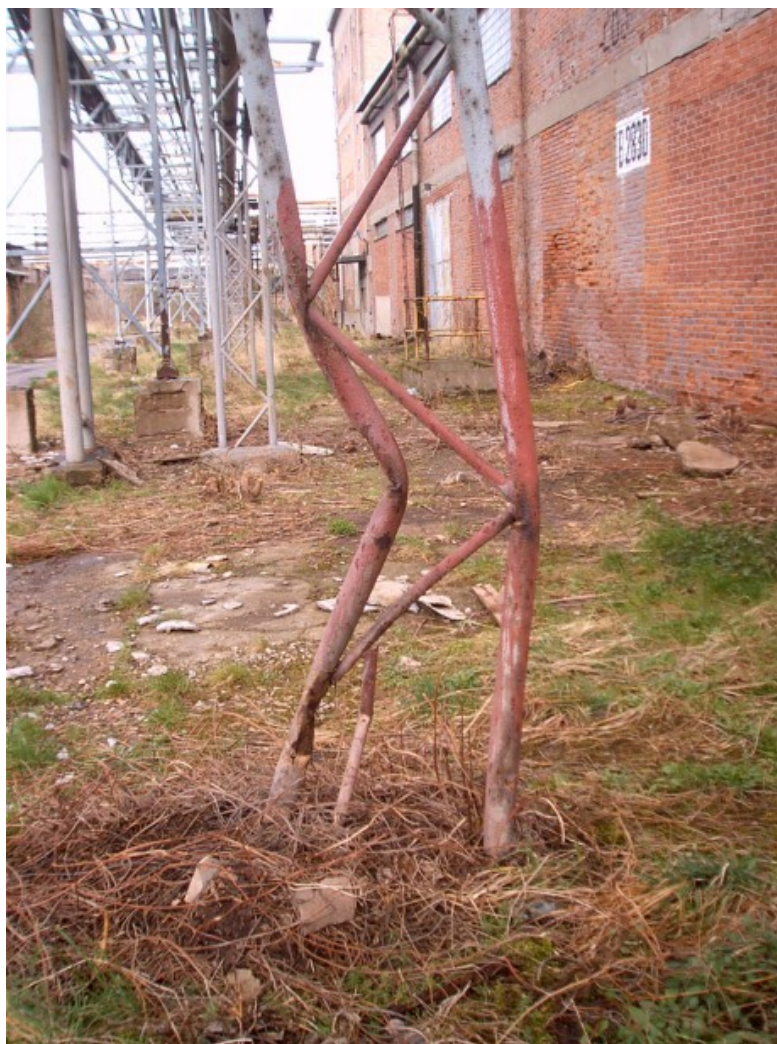
Foto 3 : zdeformovaný sloup č. 8b – nutná výměna

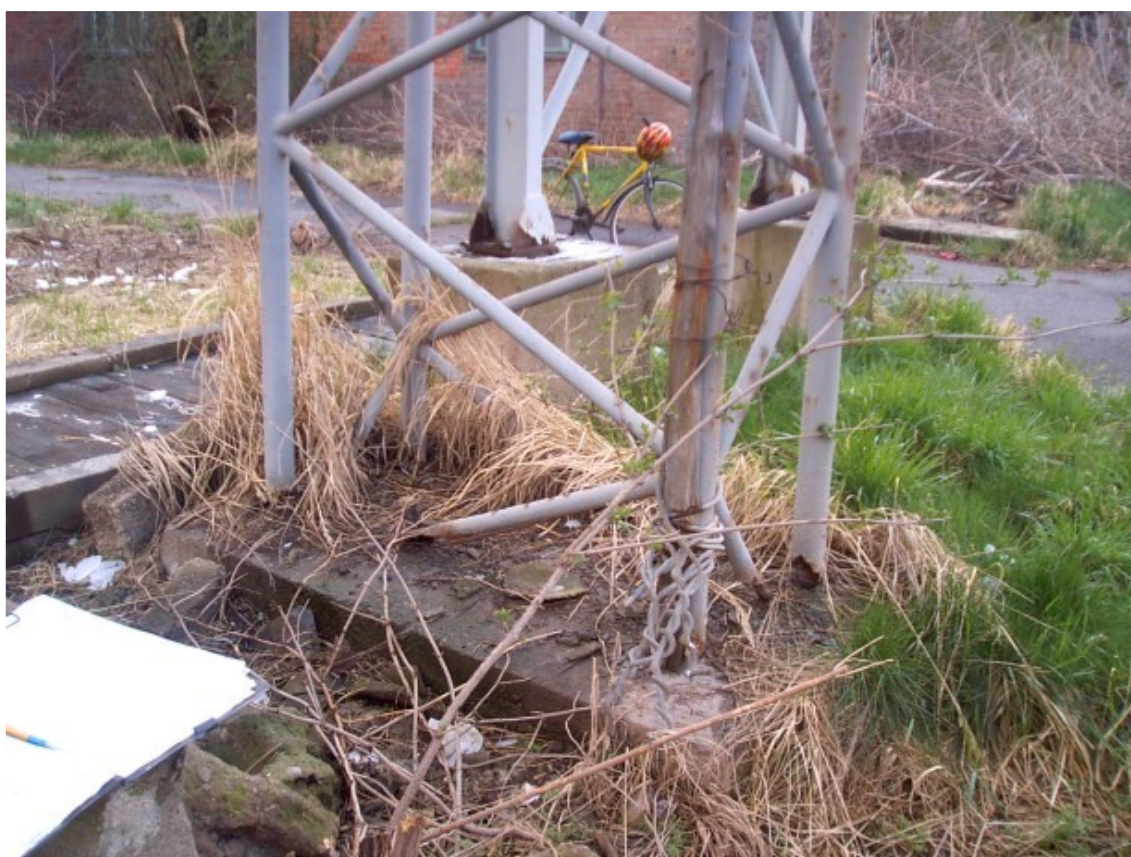
Foto 4 : zkorodované trubky sloupu č. 13c

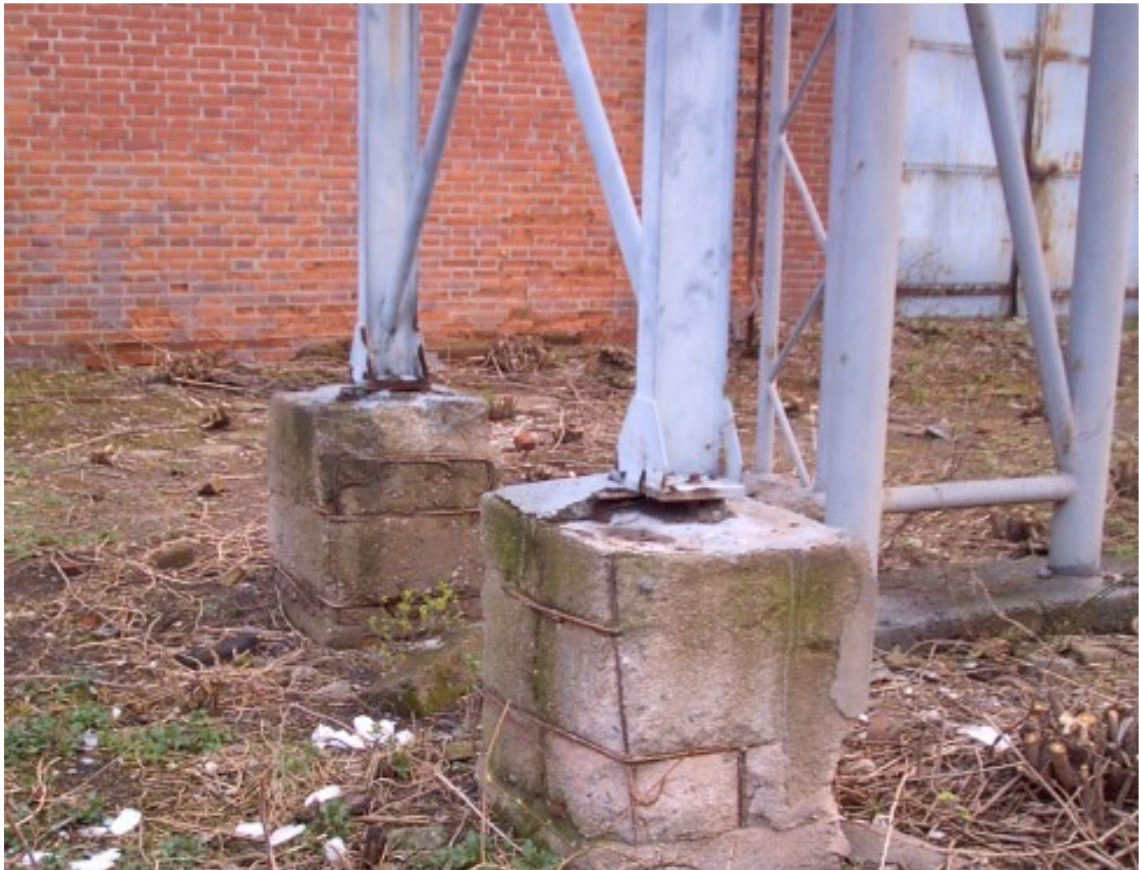
Foto 5 : poškozené, nedolité základy sloupů 9 (obdobné i u sloupů 10 až 13)

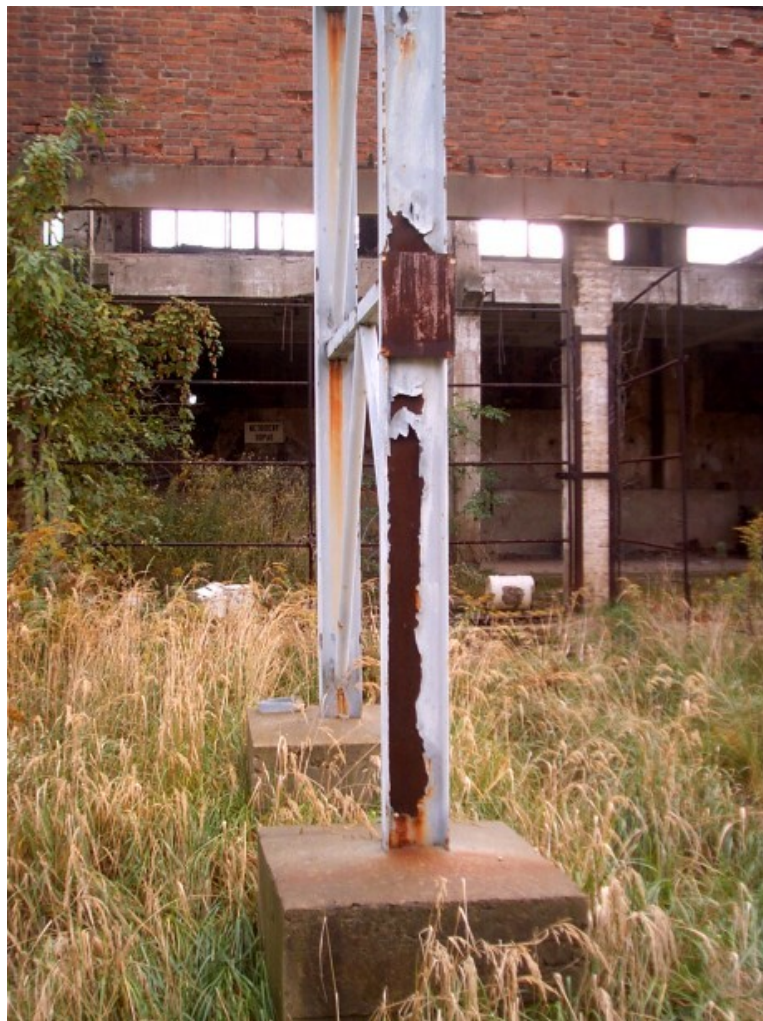
Foto 6 : poškození ochranného nátěru na jednom z hlavních sloupů
